## Protokol č. 011/2018/LTD

Zkušební předmět: Hluk

Zkušební specifikace: Měření hluku ve venkovním prostoru

Zadavatel: Severočeské doly a.s., Doly Nástup Tušimice

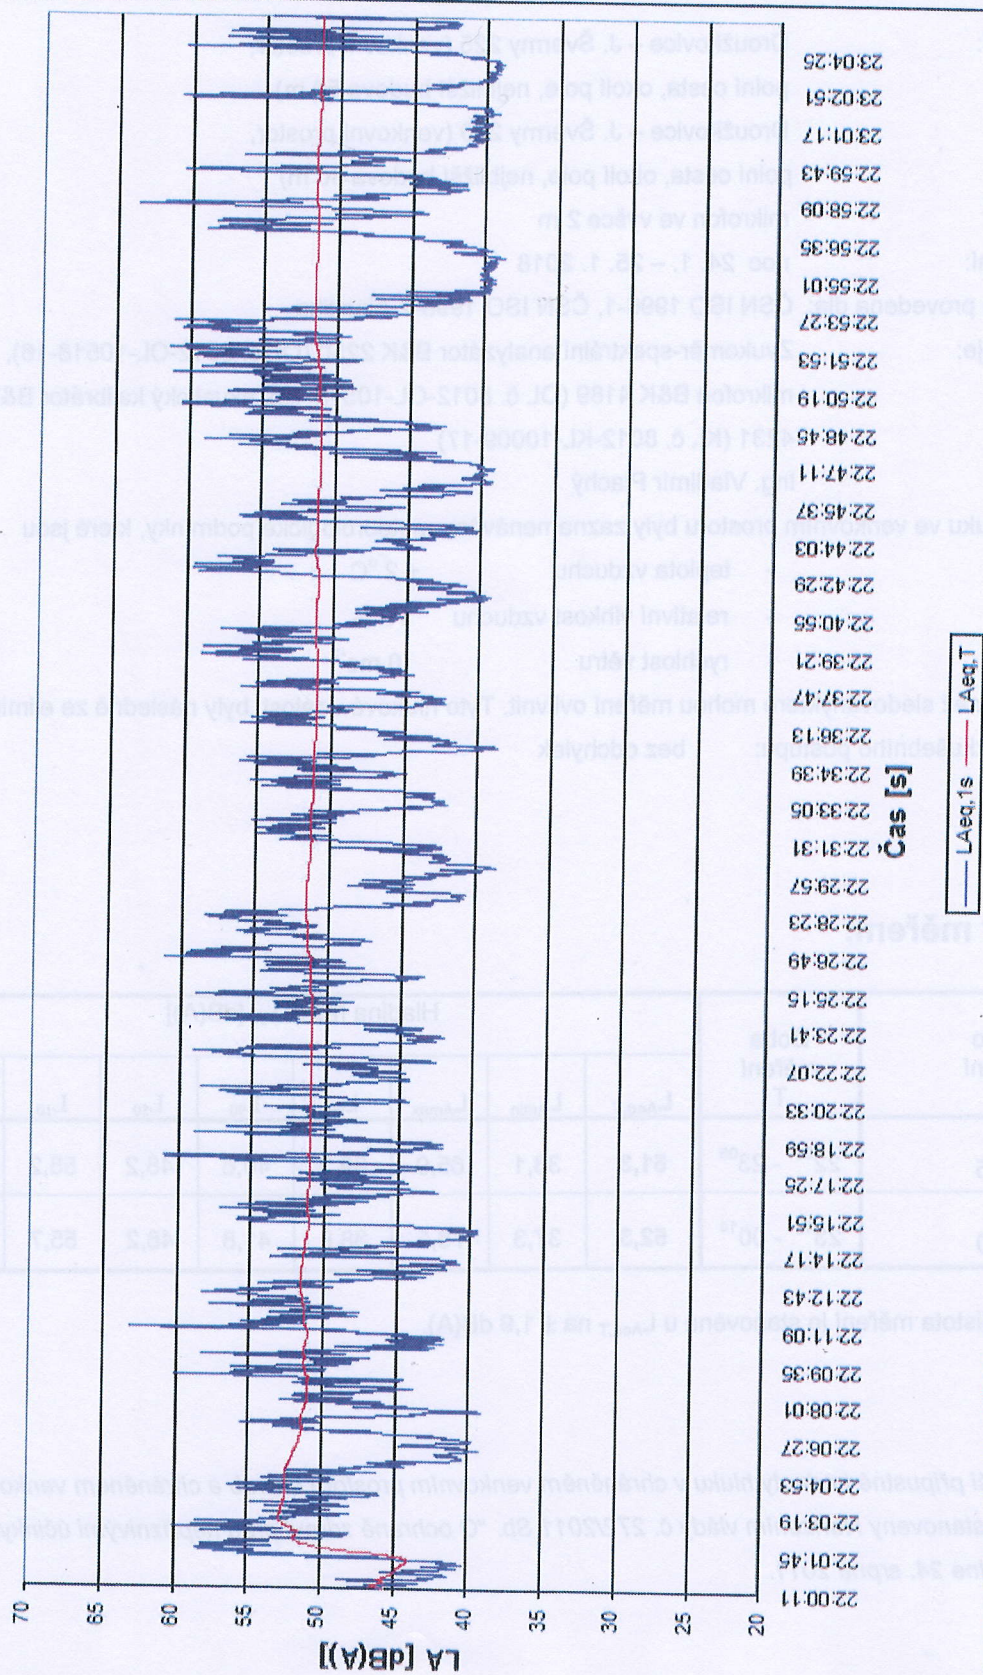
Průběh hladin hluku v Droužkovcích, J. Švermy 225, noc 24. - 25. 1. 2018

| Místo měření | Doba měření<br>T | Hladina hluku L <sub>A</sub> [dB(A)] | | | | | | | |
|---|---|---|---|---|---|---|---|---|---|
| Droužkovice,<br>J. Švermy 225 | 22 <sup>00</sup> - 23 <sup>05</sup> | 51,3 | 38,1 | 65,9 | 39,3 | 40,6 | 48,2 | 55,2 | 59,3 |

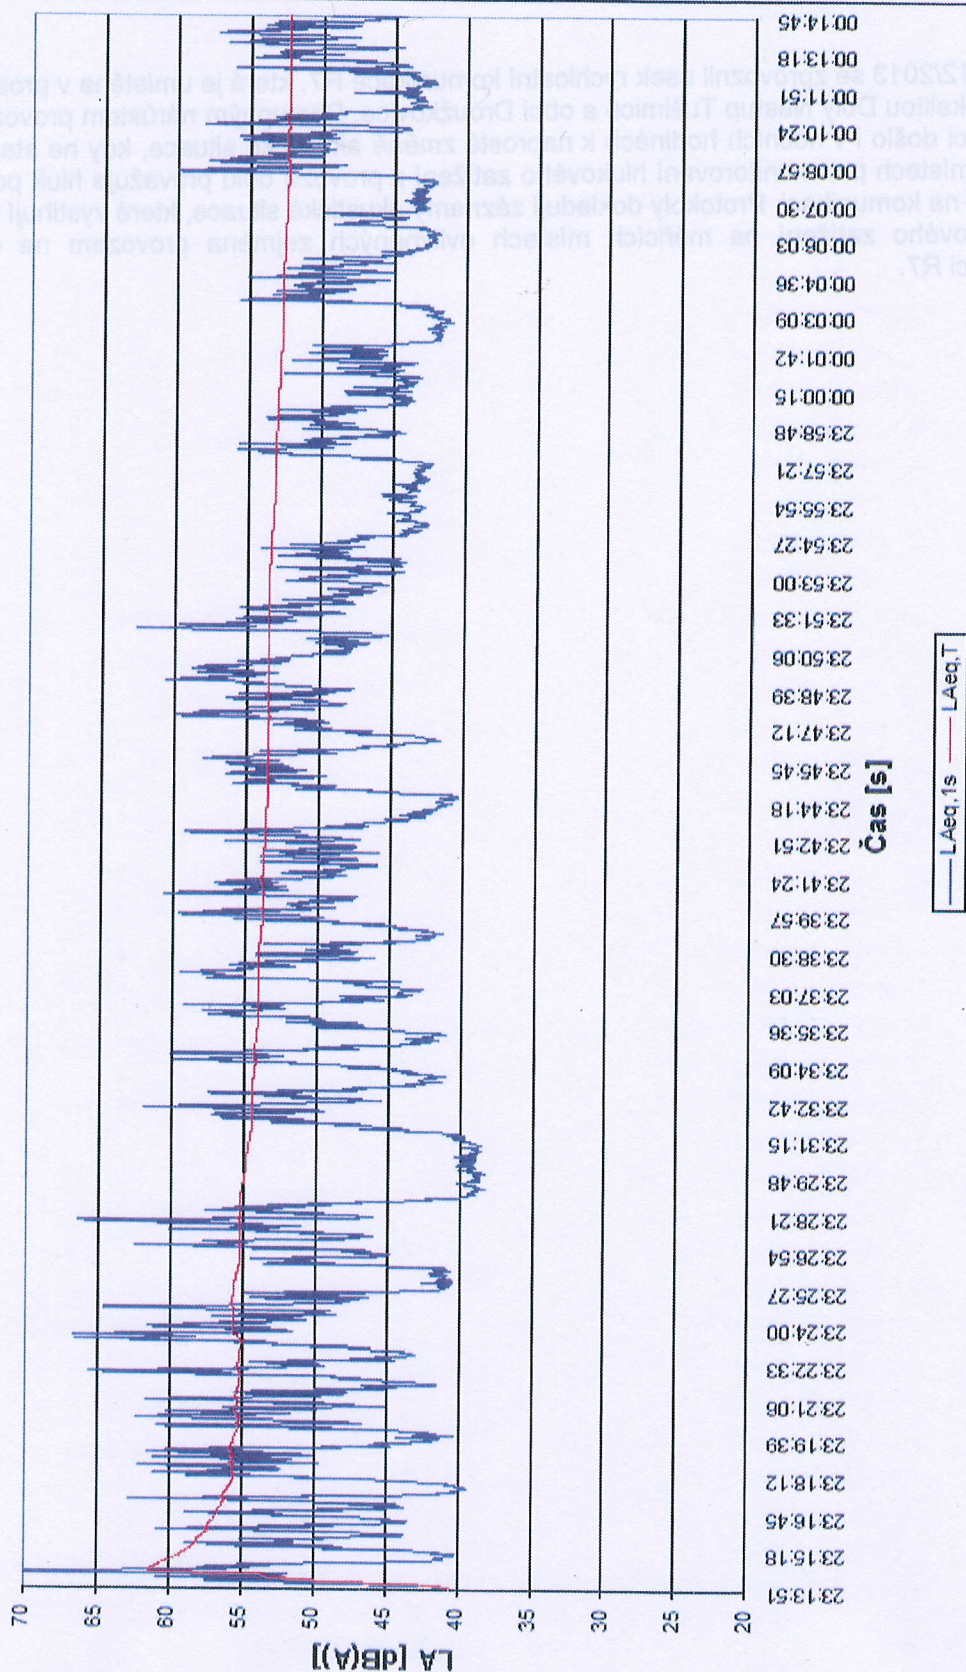
Průběh hladin hluku v Droužkovcích, J. Švermy 250, noc 24. - 25. 1. 2018

| Místo měření | Doba měření<br>T | Hladina hluku L <sub>A</sub> [dB(A)] | | | | | | | |
|---|---|---|---|---|---|---|---|---|---|
| Droužkovice,<br>J. Švermy 250 | 23 <sup>13</sup> - 00 <sup>14</sup> | 52,3 | 37,3 | 76,5 | 38,8 | 41,8 | 48,2 | 55,7 | >60,0 |
